SERATA INFORMATIVA SULL' AMIANTO

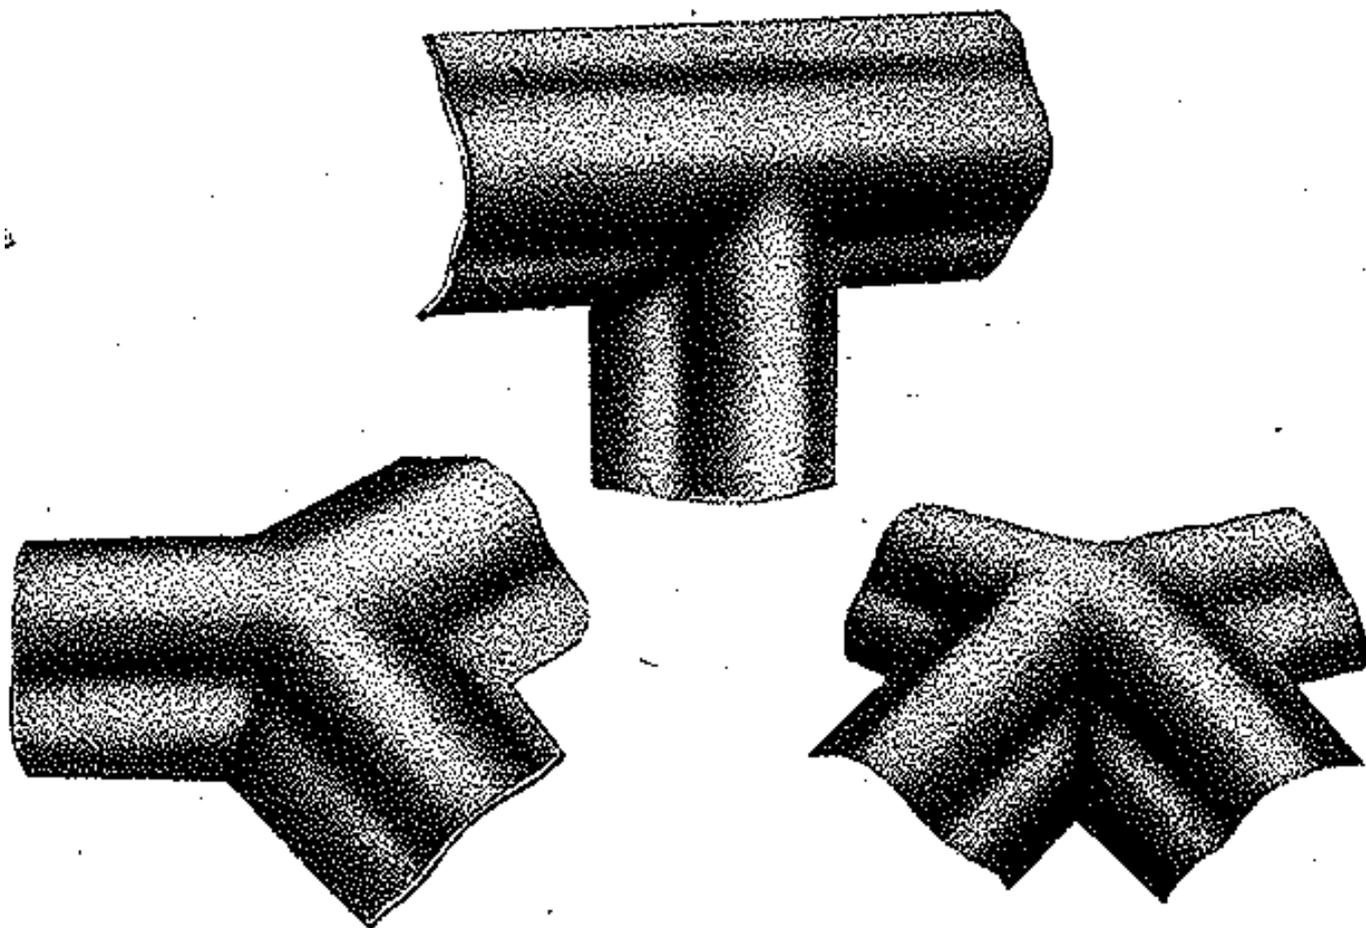
Alcuni tipi di colmi svasati a più diramazioni

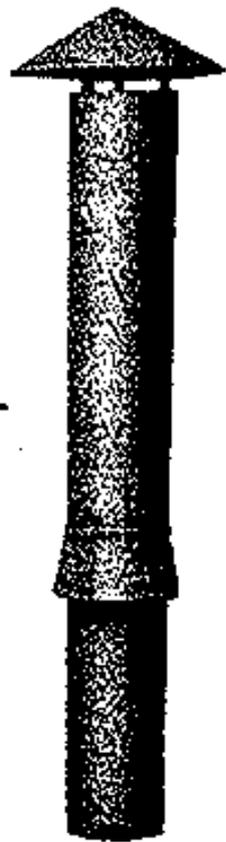
Fumaiuolo Comune

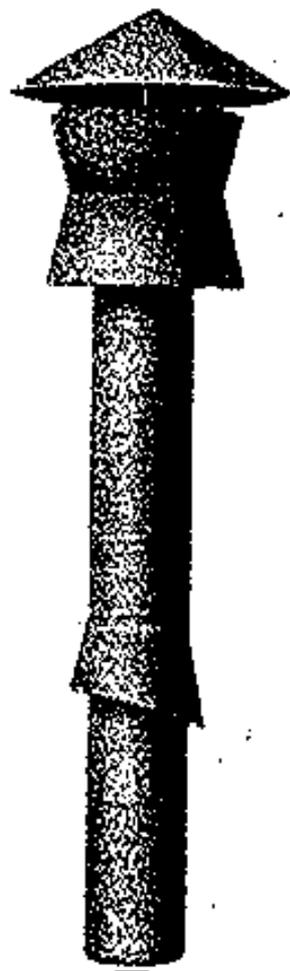
Fumaiuolo Wolpert

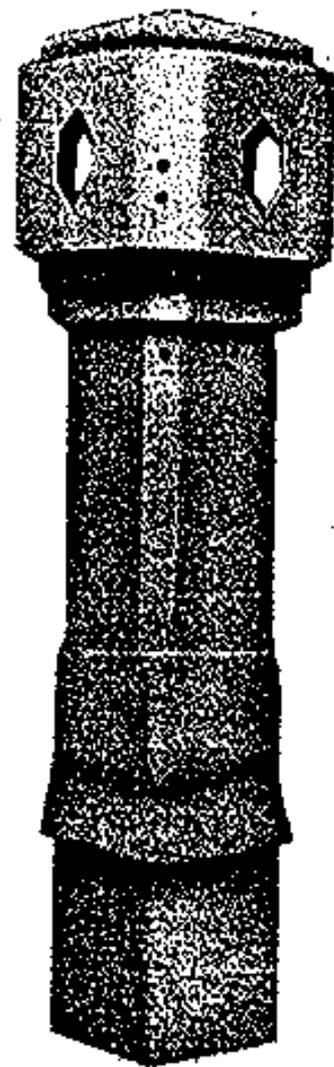
Fumaiuolo Fiorentino

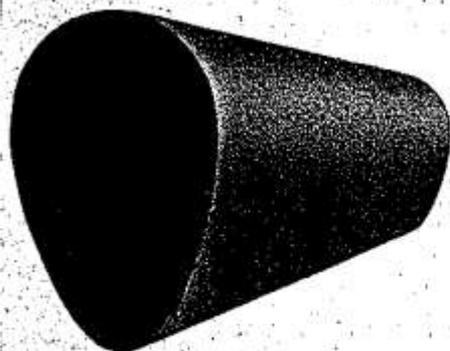
Canaloni ovoidali per fognature urbane

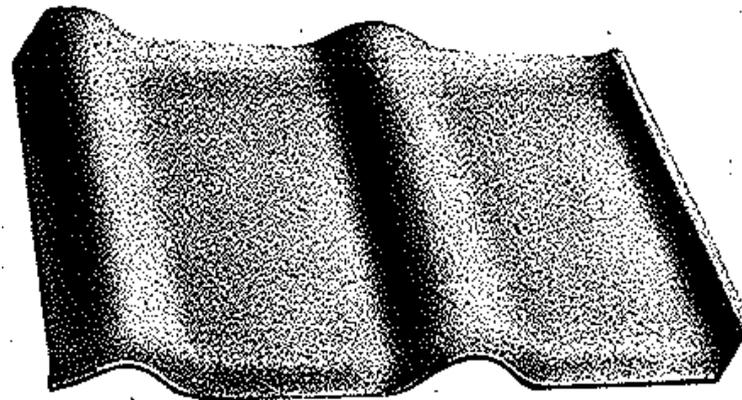
Lastra "alla Toscana (Etrusca)"
